KONSTRUKČNĚ STATICKÝ PRŮZKUM

Stavba:	RD Jubilejní 81/4 Brno, p.č. 877, k.ú. Brněnské Ivanovice, obec Brno
Část:	<i>Konstruktivně statický průzkum</i>
Zpracovatel části:	Ing. Petr Fousek Dusíkova 19, 638 00 Brno IČ:01981048, DIČ:CZ8106114346
Zodpovědný projektant:	Ing. Petr Fousek, číslo autorizace: 1005643, obor IS00
Vypracoval:	Ing. Petr Fousek

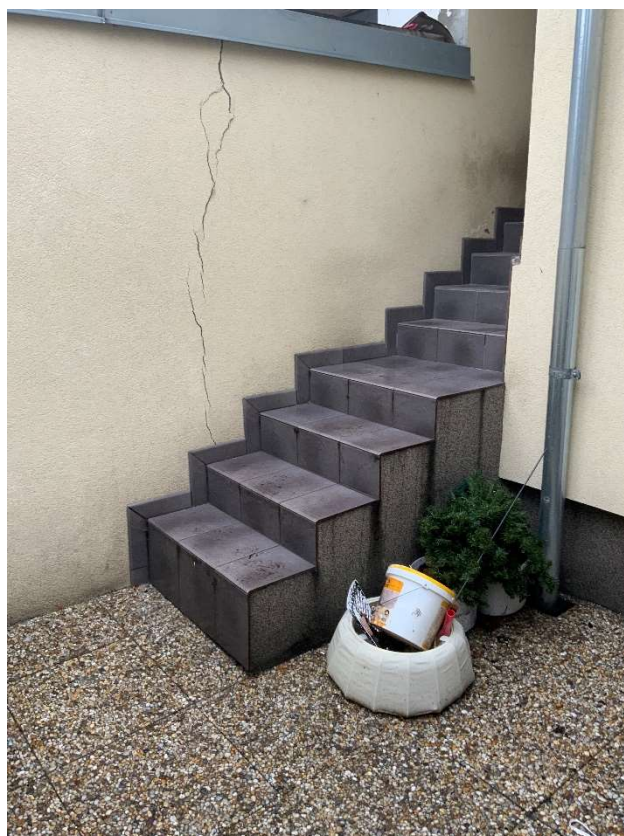
Ve zděné plotové příčné stěně je patrná výrazná trhлина, která je způsobena sednutím základových konstrukcí plotu při ulici Jiřinová. Způsob založení plotových stěn nebyl ověřen, předpokládá se, že vlivem nedodatečné hloubky založení základu stěn došlo k sednutí a následnému vzniku svislé trhliny.

Trhlina v plotové stěně

S ohledem na výše uvedené skutečnosti je nutné provést monitoring stávajících trhlin ve svislých nosných stěnách a v plotové stěně pomocí sádrových terčů po dobu cca 3 měsíce. Sádrové terče se provedou na zdivo bez omítky v ploše cca 150x150 mm, tloušťka sádrového terče cca 5 až 10 mm. Přesnou polohu a počet sádrových terčů určí statik. Nicméně se předpokládá, že podloží je již plně konsolidované a monitoring potvrdí, že k rozvoji trhlin již nedochází a stavbu je možné za stávajícího stavu považovat z hlediska mechanické odolnosti a stability za vyhovující. Sanaci trhlin provést tmelením nebo pomocí chemicky vlepovaných ocelových spon do zdiva.

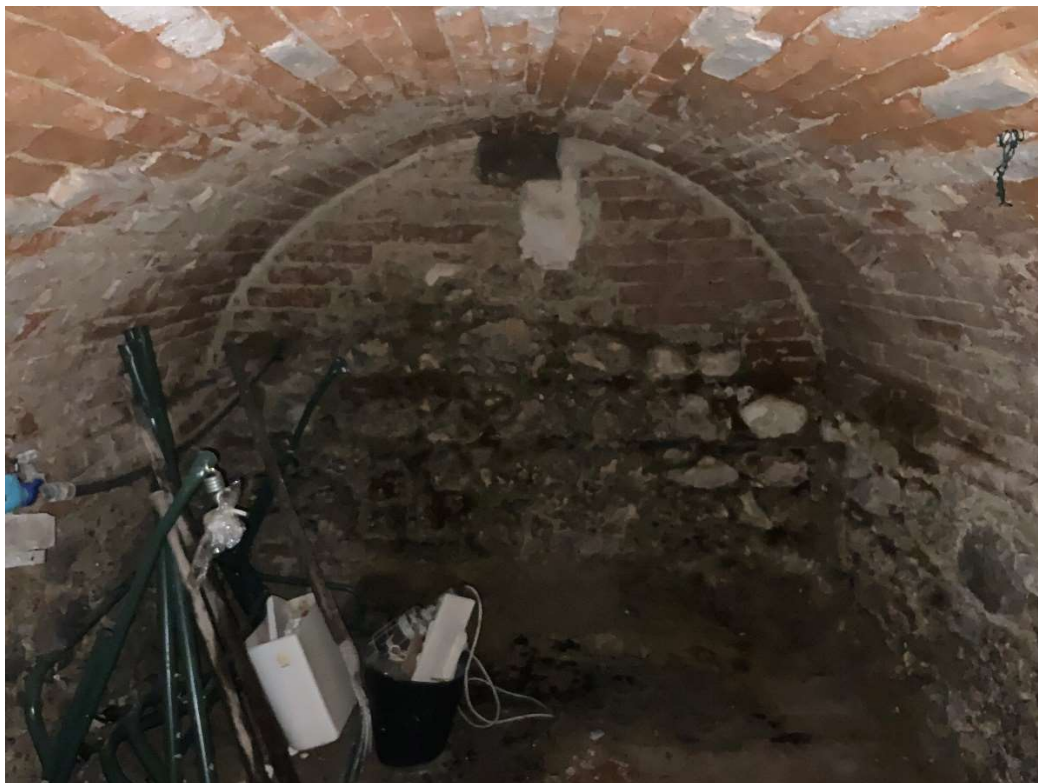
Svislé nosné zděné konstrukce ve sklepení nevykazují trhliny a poruchy, pouze vlivem zvýšené vlhkosti je v některých místech keramický stěp cihel poškozený zvětráním. Je vhodné provést sanační omítku nebo hydrofobní nátěr, který zabrání dalšímu rozvoji zvětrávání.

Sklepení s valenou klenbou z plných cihel

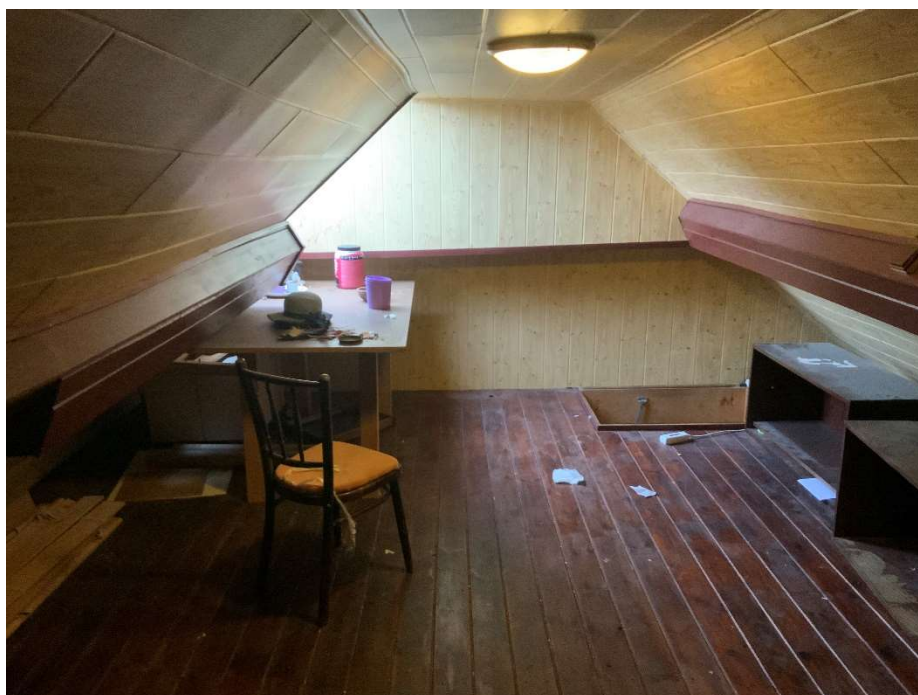
Dispozice 2.NP v současném stavu nesplňuje nové požadavky na obývací prostory. V případě plánované rekonstrukce stavby je nutné počítat s tím, že se musí provést nová nosná konstrukce střechy a v úrovni stropu nad 1.NP se doplní nový ztužující věnec, případně se provedou kompletně nové stropní konstrukce. Rekonstrukce stavby musí odpovídat současným provozně technickým požadavkům.

Pohled do 2.NP (podkroví)

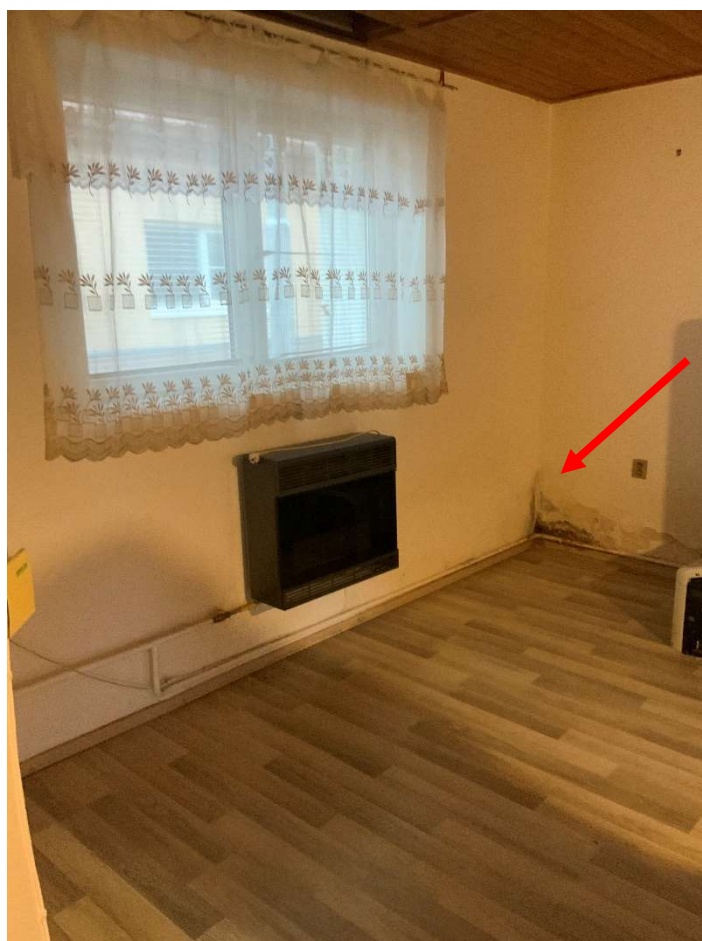
V 1.NP v příčných stěnách jsou v místě styku s podélnou stěnou původní části stavby viditelné svislé trhliny, které naznačují sednutí nové přístavby. V některých vnitřních koutech při podlaze je na stěnách viditelné poškození omítky od plísně, která se začala tvořit při osazení nových plastových oken a následném

nevhodném způsobu větrání vytápěného prostoru a při absenci hydroizolační vrstvy pod 1.NP.

Plíseň v rohu místnosti u podlahy

Pro omezení vzniku plísní vytvořit pro uživatele domu plán pro řízené větrání v topné sezóně.

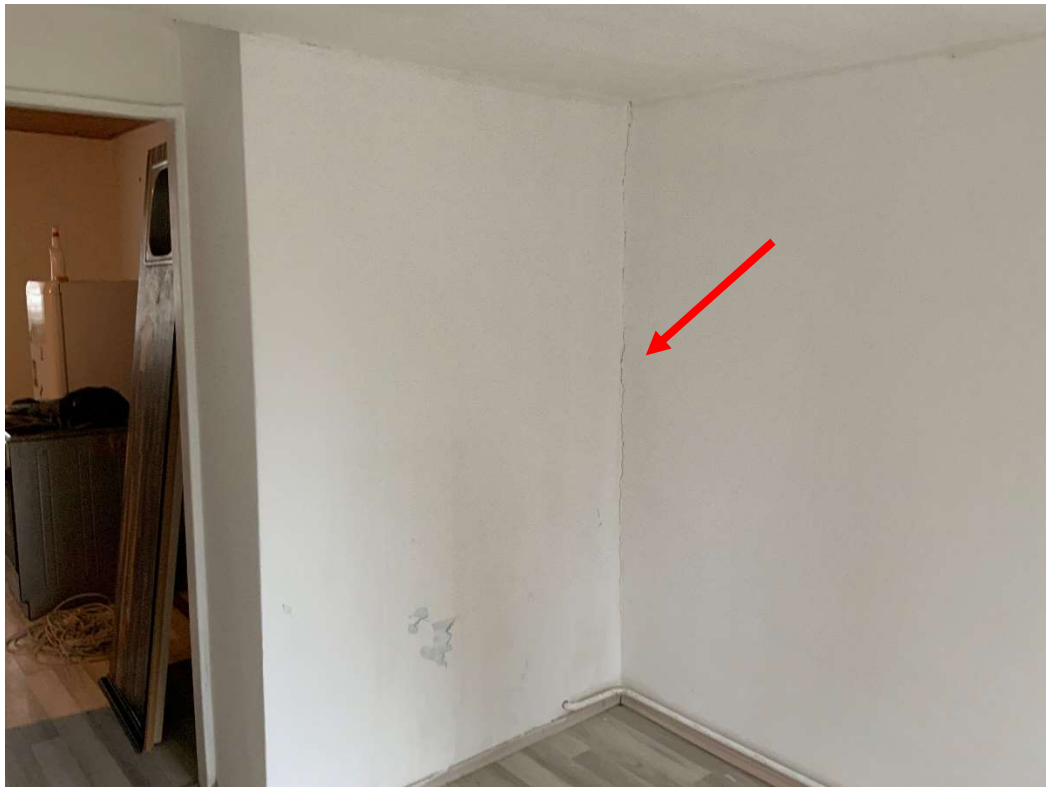
Trhlina ve zdivu v 1.NP mezi podélnou a příčnou nosnou stěnou přístavby

V případě, že monitoring trhlin zjistí jejich rozvoj, je nutné na stavbu přivolat statika, který navrhne podle skutečného stavu a situace další postup.

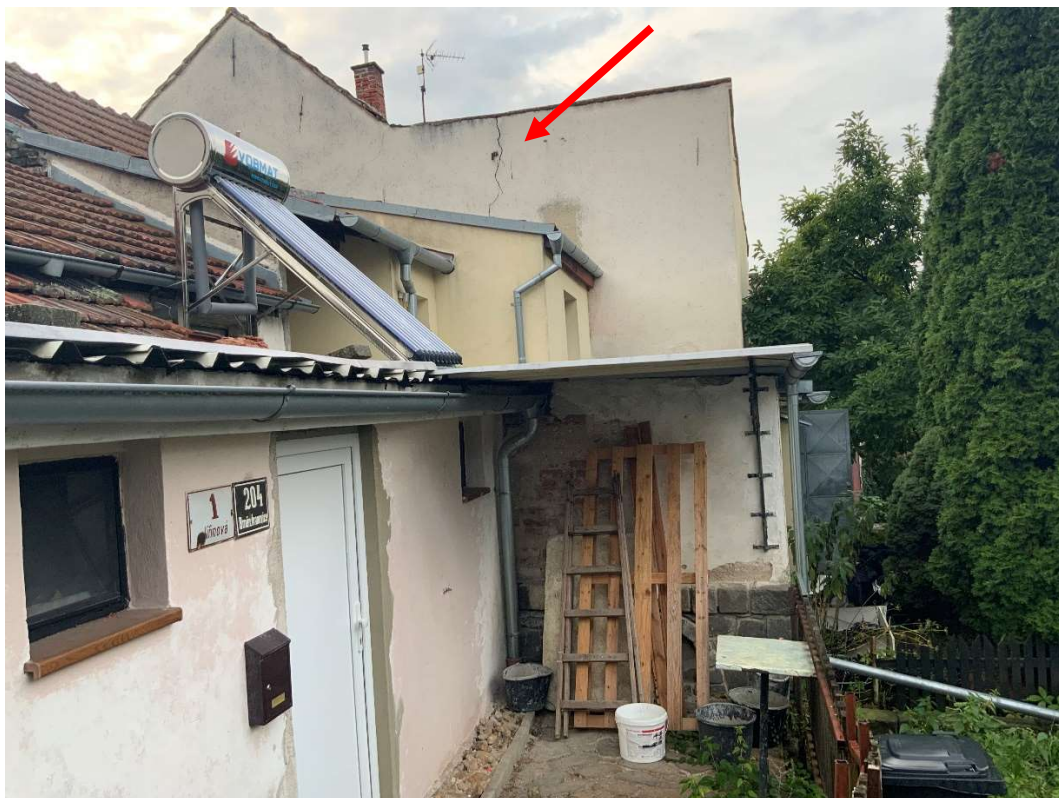
Pohled ze severní strany na štít sousední budovy, který je poškozený trhlinou. Na sousedním domě je obdobný problém jako na naší řešené stavbě, k původním domům při ulici Jubilejní byly v minulosti provedeny přístavby, které neměli dostatečné založení a při poklesu podloží pod přístavbou došlo ke vzniku trhliny.
