**FLUK Termovize**

## **RD Šenov u Nového Jičína**

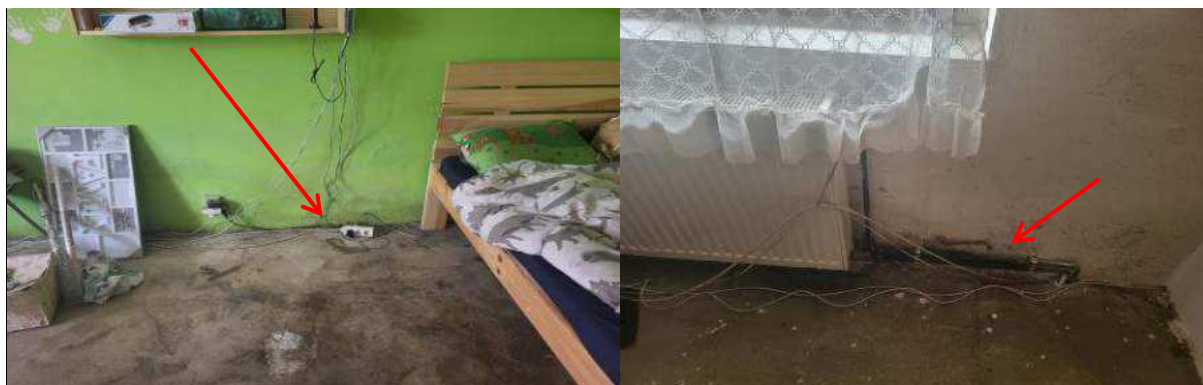
**V oblasti hydroizolace** se jedná především o rizika vztlínání vody do svislých konstrukcí stěn suterénu a 1. NP. Ve stěnách suterénu a nad podlahou 1. NP byla naměřena vlhkost kalibrovaným testerem vlhkosti stavebních materiálů Elbez WHT 740 v maximální výšce **40%** a více (Elbez WHT 740 měří do max. výše 40% objemové vlhkosti materiálu. Nad tuto hodnotu je zobrazena hodnota „1“). Takto vysoká hodnota vlhkosti ve stěnách naznačuje buď naprostou absenci, nebo degradaci vodorovné i svislé hydroizolace. Vysoká vlhkost zdiva způsobuje viditelné minerální mapy a plísně na povrchu stěn. Vlhkost pálených cihel na vápennou, vápenocementovou nebo cementovou maltu je hodnota nad 10% klasifikována jako velmi vysoká.

Obr. nadměrná vlhkost zdiva obvodové stěny nad podlahou 1.NP způsobuje tepelné mosty, které inklinují k tvorbě plísní

U suterénních a obvodových zdí doporučuji aplikovat do konstrukce vodorovnou hydroizolaci ve formě injektážního roztoku, který vytvoří bariéru zabraňující vztlínání vlhkosti. Cílem injektáže je snížit vlhkost materiálů nad vodorovnou hydroizolační clonou na obsahy svých vlhkostí rovnovážných podle daných podmínek zdiva a obklopujícího prostředí.

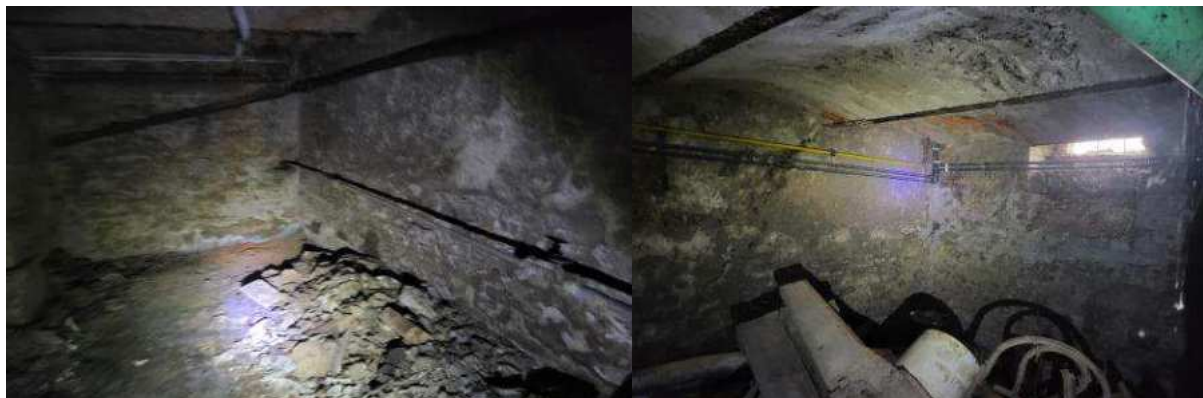
Obr. opadávající konstrukce suterénu zasažené nadměrnou vlhkostí

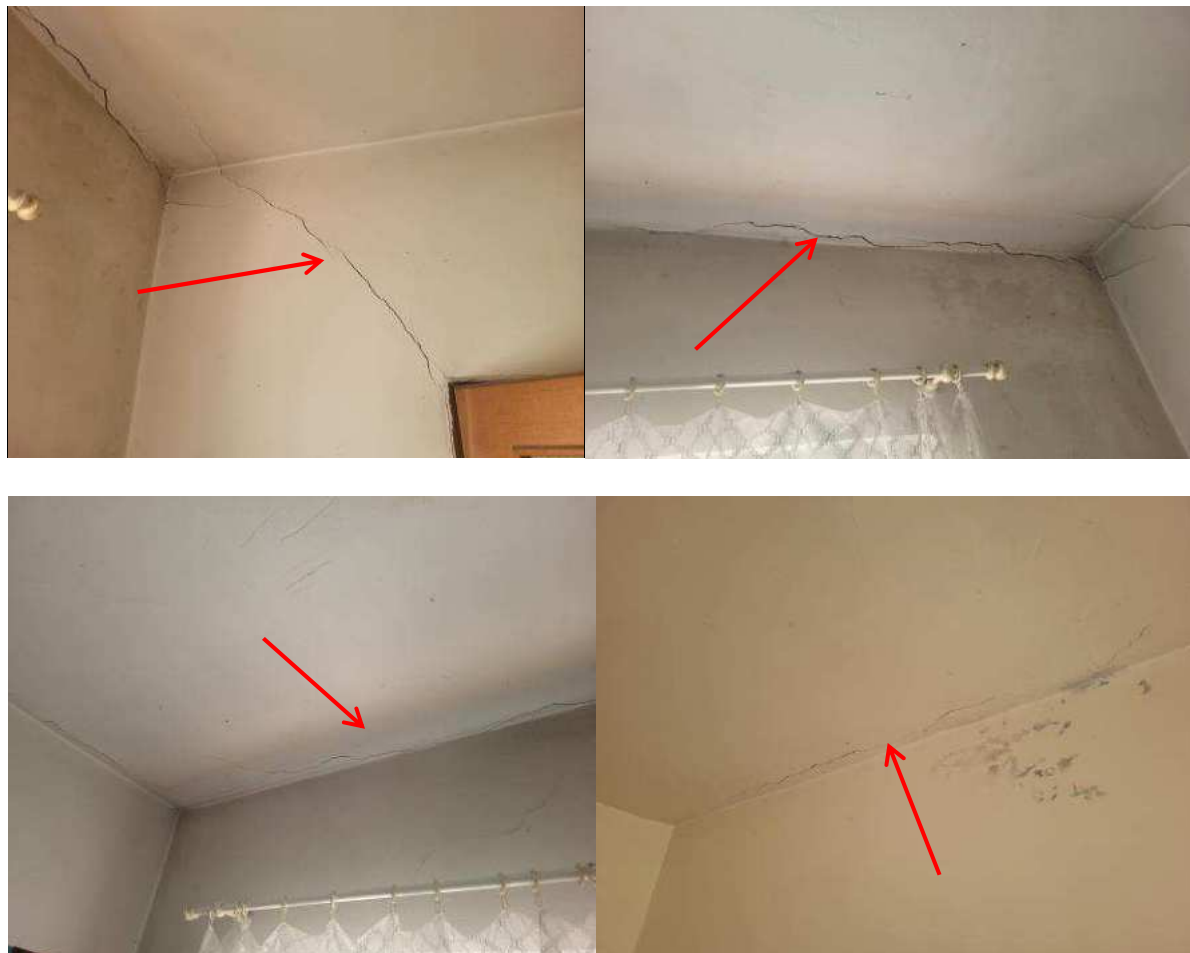
**V oblasti konstrukce.** Obvodové zděné konstrukce mají zjevné trhliny v obvodových i vnitřních stěnách. Dům má dodělaný betonový věnec (složení věnce nezjištěno). Tepelná ochrana obálky budovy je velmi slabá a poplatná své době a z pohledu dnešní platné normy ČSN 73 0540-2 Tepelná ochrana budov jsou jednotlivé konstrukce nevyhovující. Stropní trámové konstrukce jsou napadeny dřevokazným hmyzem. Přítomnost dřevokazného hmyzu naznačuje přítomností požerové moučky. Napadené dřevo má také charakteristické dírký a rýhy, které larvy hmyzu vytvářejí při budování chodbiček.

Obr. trhliny ve zdivu

Prvním předpokladem je monitoring trhlin a prasklin ve stěnách po opatření na stabilizaci krovu pomocí sádrových terčů. Křehký sádrový terčík umístěný příčně přes trhlinu a řádně kotvený ke zdivu po obou stranách trhliny se i při nepatrném pohybu trhliny přetrhne a v sádře vznikne vlasová trhlina. Podle tvaru a velikosti trhlinky v čase lze usuzovat na to, jak rychle k pohybu dochází, v jakém směru se jednotlivé části stěny navzájem pohybují a následně usuzovat i na to, jak je to nebezpečné z hlediska statiky domu. Pokud k přetržení sádrového terče nedojde, znamená to, že ve sledovaném období k žádnému dalšímu pohybu nedošlo. A pokud bylo sledované období dostatečně dlouhé, tak je to poměrně silný signál, že trhlina již není aktivní a jedná se o tzv. **pasivní trhlinu** a tudíž, že je z hlediska statiky málo nebezpečná. Výskyt pasivních trhlin je spojen s poruchami, které proběhly v minulosti, ale příčina těchto poruch již pominula.

Osazení sádrových terčů na trhlinu ve stěně. Sádrové terče (sádrové destičky) se instalují na zdravé zdivo zbavené omítky, očištěné od prachu a nesoudržných součástí a mimo mastná nebo nepřílnavá místa. Před aplikací sádry na zdivo je nutné zdivo zvlhčit, neboť je bezpodmínečně nutné, aby došlo k dokonalému přilnutí sádry k podkladu po obou stranách trhliny. Namíchá se hustá sádra a pomocí špachtle se nanese na zdivo v tloušťce cca 10mm a zhruba v obdélném tvaru o rozměru cca 80x150mm až 100x200mm. Delší rozměr terče situovat kolmo na trhlinu. Do destičky se vyryje datum osazení a identifikační číslo destičky, pod kterým je hodnocena. Datum osazení a číslo destičky se zaznamená jako počáteční zápis

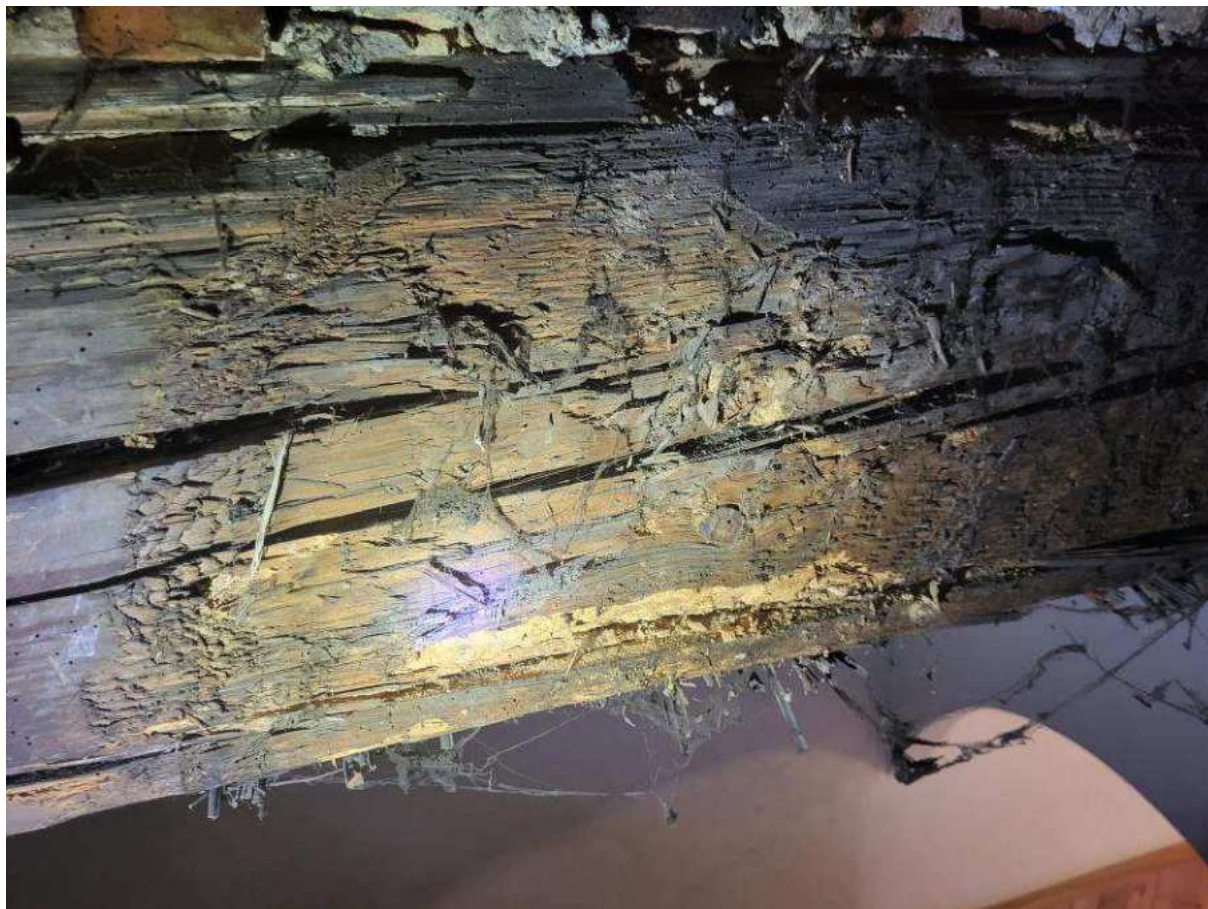
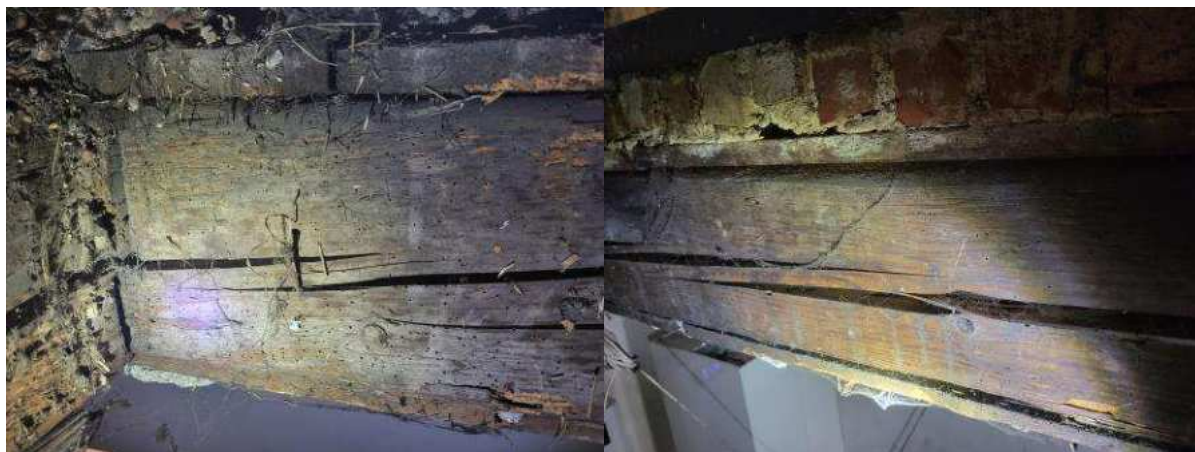
Obr. Stropní trémová konstrukce napadená dřevokazným hmyzem

**Stropní konstrukce:** U stropu je největší problém zjistit rozsah napadení jednotlivých dřevěných konstrukcí. Bude nutné odhalit stropní konstrukci a zmapovat rozsah napadení. Jelikož není známo, jestli je použita parozábrana nad SDK konstrukcí musí se provést sondy. Hmyzu se více daří tam, kde je větší vlhko a absence parozábrany přispívá k poškození konstrukce. V suchém vzduchu se larvy pomaleji vyvíjejí, pomaleji rostou. Hmyz primárně klade vajíčka tam, kde na dřevu zbyla kůra nebo do prasklin ve dřevě. Rozsah poškození ukáže jakým způsobem řešit rekonstrukci, zda výměnou dřevěných prvků nebo likvidací dřevokazného hmyzu. Na likvidaci dřevokazného hmyzu v tomto případě se jeví ideální mikrovlnné záření. Princip likvidace dřevokazů a dřevokazných hub je podobný ohřevu potravin v mikrovlnné troubě. Živé organizmy obsahují ve svých tkáních až 90% vody. Vodu

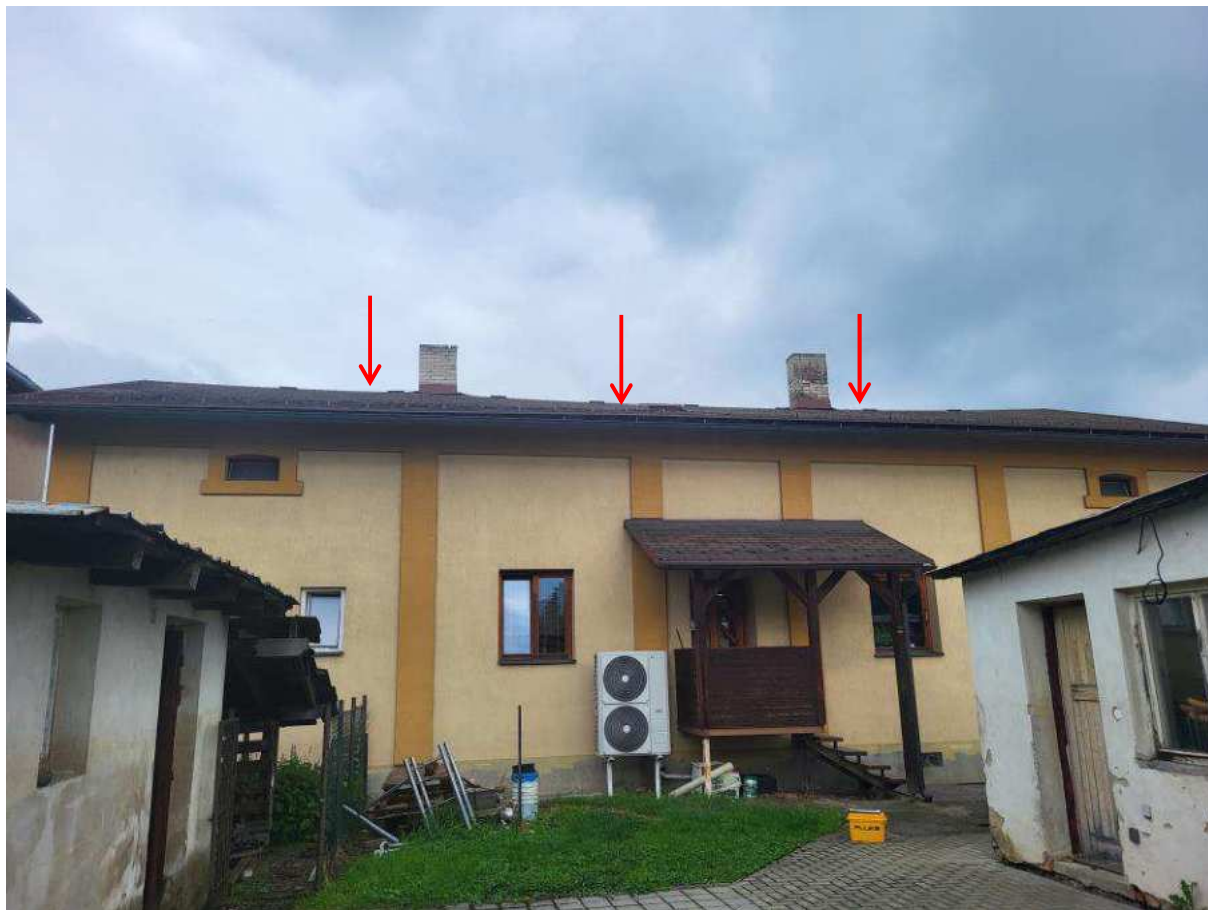
**V oblasti konstrukce střechy.** Dřevěná konstrukce sedlové střechy je tvořena fošnovým krovem s fošnovými kleštinami na plném záklopu z OSB desek. Sklon střechy je cca 20 stupňů. Na betonové nově instalované pozednici je položen pozednicový trám ukotven závitovými tyčemi a kovovými vinkly. Krokve a kleštiny jsou tvořeny dřevěnými fošnami a spojenými k sobě závitovými tyčemi. Ze statického hlediska jsou u krovových konstrukcí charakteristické šikmé prvky (krokve) namáhané tlakem. Kleštiny jsou instalovány příliš vysoko u hřebene a nezabrání sjíždění střešní konstrukce, která se rozjíždí do boků. Na střeše jsou vidět značné deformace rozjíždění se střešní konstrukce. Obnažené oplechování komínových těles, vlnitý hřeben. Boční tlak je přenášen také do zděných konstrukcí stěn. Rekonstrukce střechy probíhala bez odborného projektu a výpočtu statika. Samotnou střešní krytinu tvoří asfaltový šindel na plném OSB záklopu. Zde je vidět pozvolný rozklad asfaltové střešní krytiny, která je na hranici své životnosti. OSB desky jsou z vnitřní strany napadeny plísní.

Obr. deformace střešní konstrukce, propadající se zvlněný hřeben střechy

**Střešní konstrukce:** Zpracování odborného statického posudku střešní konstrukce z důvodů výše zmíněných poruch a viditelných deformací. Statik navrhne odpovídající technické opatření na stabilizaci krovu. Ostatní opatření se mohou provádět až po sanaci střešní konstrukce.

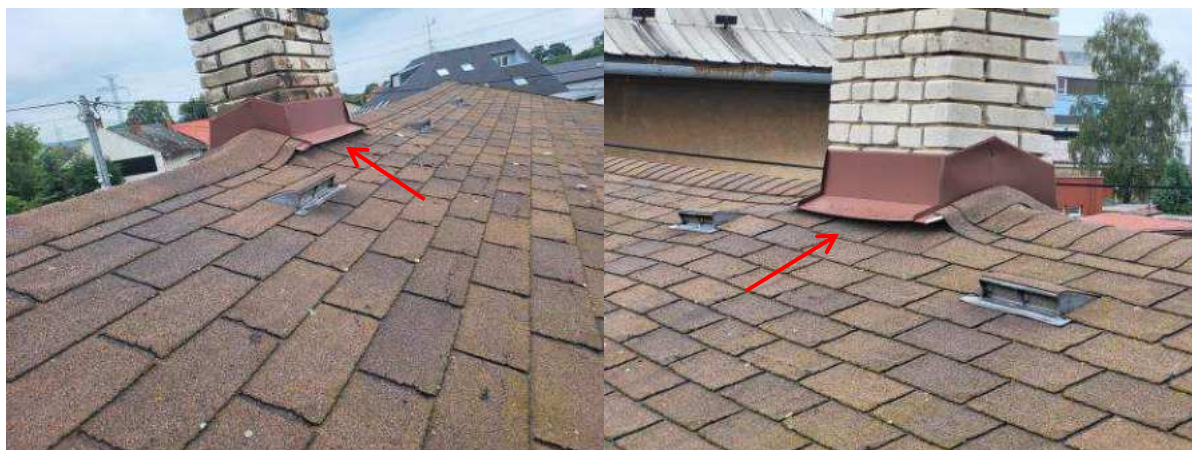
Obr. deformace střešní konstrukce, na oplechování je vidět o kolik se střecha propadla

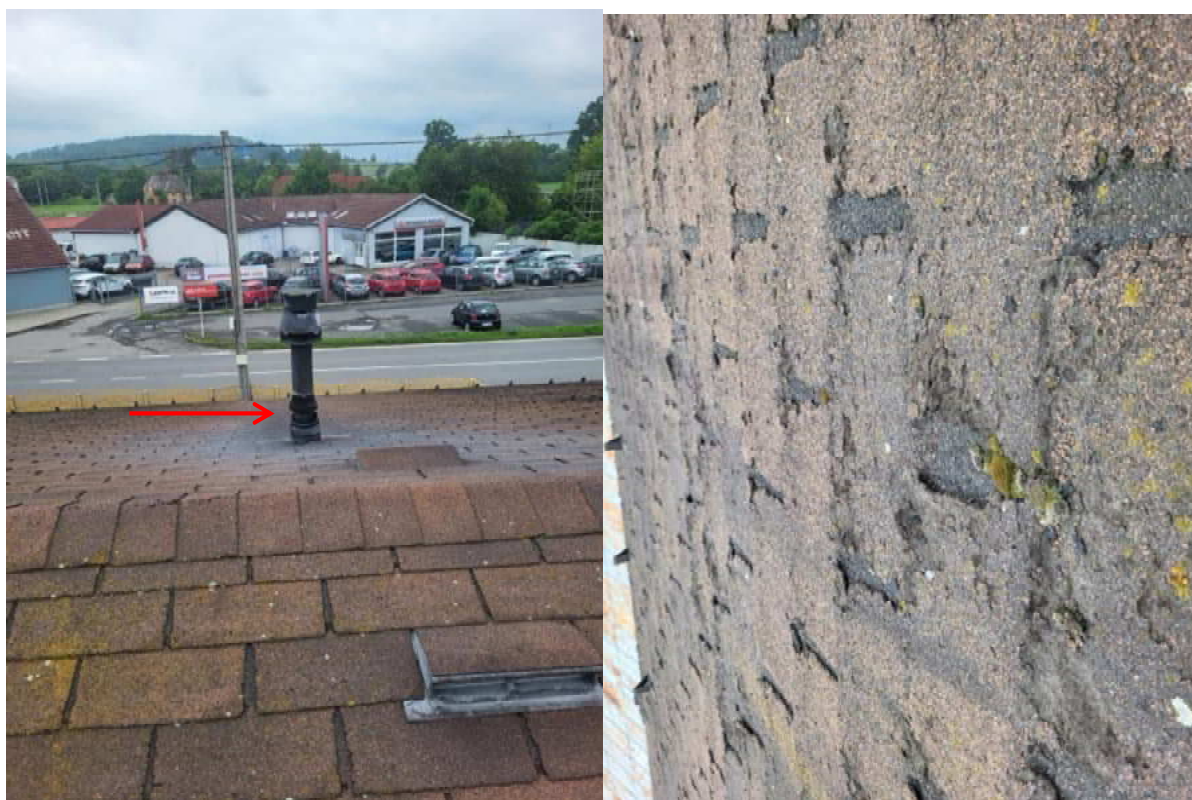
Obr. deformace střešní konstrukce, rozkládající se střešní krytina napadená mechem

**Střešní konstrukce:** výměna střešní asfaltové krytiny. Mimo střešní krytinu by bylo účelné instalovat dodatečné kleštiny zabraňující rozjíždění krovu, tyto opatření navrhne statik. Na současné bednění se instaluje nový střešní rošt pro odvětranou střechu, instaluje se podstřešní fólie a kontrarošt. Jako novou střešní krytinu lze použít pouze lehkou formu např. plechovou střešní krytinu SATJAM Rapid, nebo cementotřískovou šablonu, která se jeví jako ideální náhrada. Investiční náklady včetně opravy krovu, střešní fólie, laťování, oplechování a montáže je 1 700,- Kč za m<sup>2</sup>. Celkově se jedná o investici **cca 450 000,- Kč.**

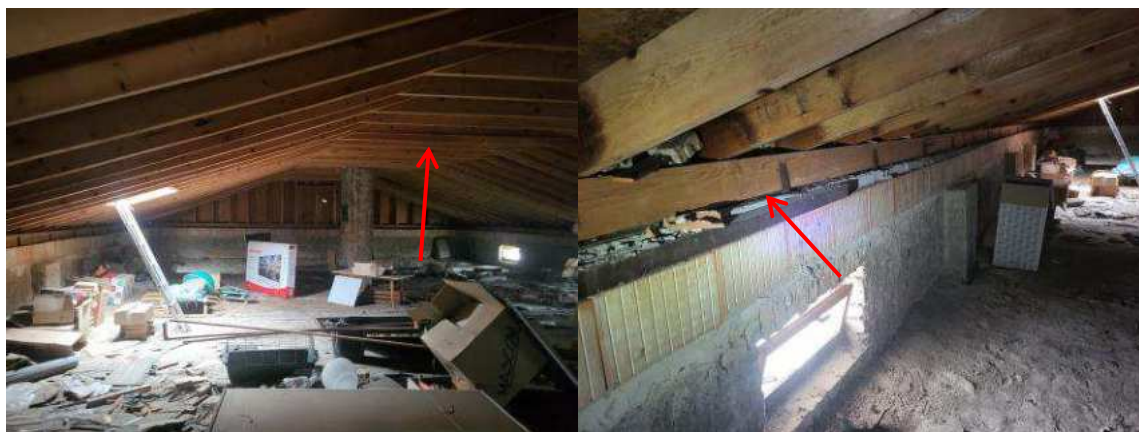
Obr. deformace střešní konstrukce, kleštiny instalované vysoko u hřebene, zkroucený pozednicový trám

Možný návrh opatření je spojit ocelovými lany s napínacími šrouby pozednicové trámy, které pomocí kotev přichycených v trámec zabraňují sesedání střešní konstrukce a rozvalení zdí do stran.

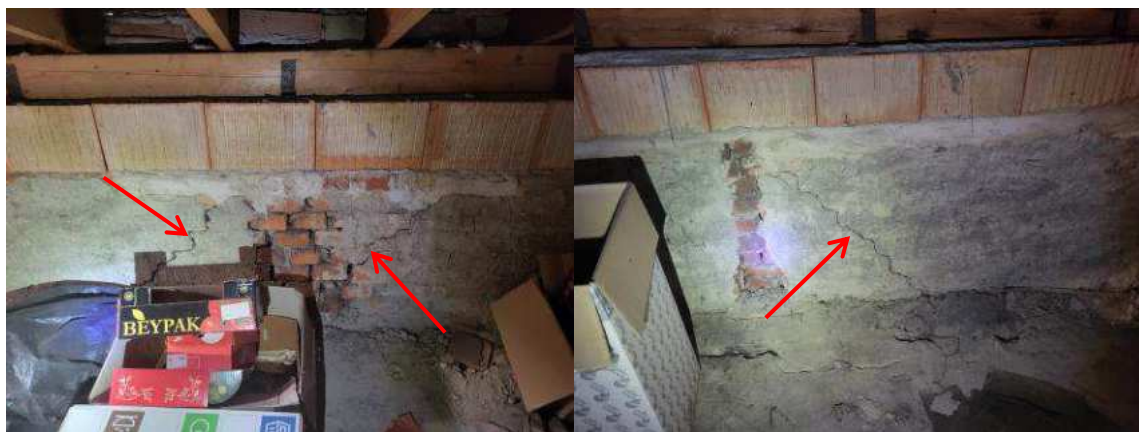
Obr. trhliny v pozednici

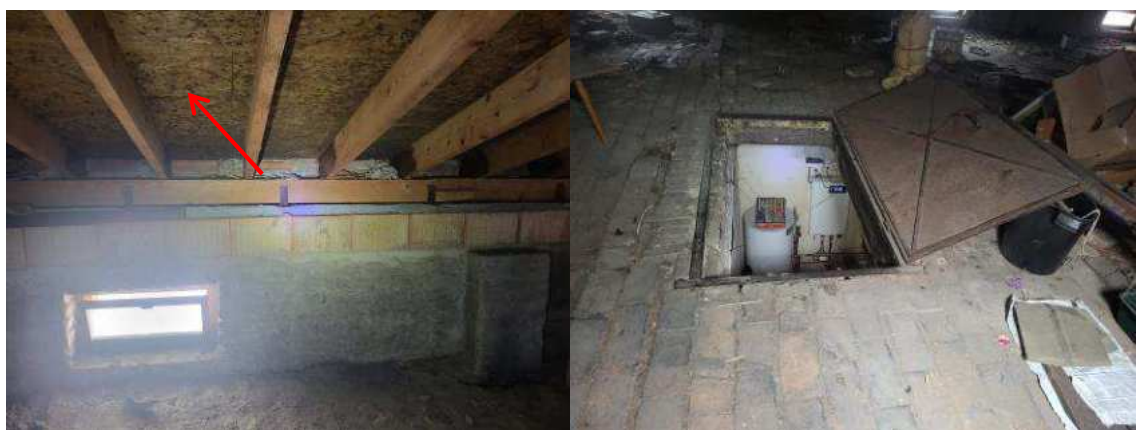
Obr. OSB napadené plísní, zvýšení vzdušné vlhkosti přispívá nedostatečný tepelně izolační vstup

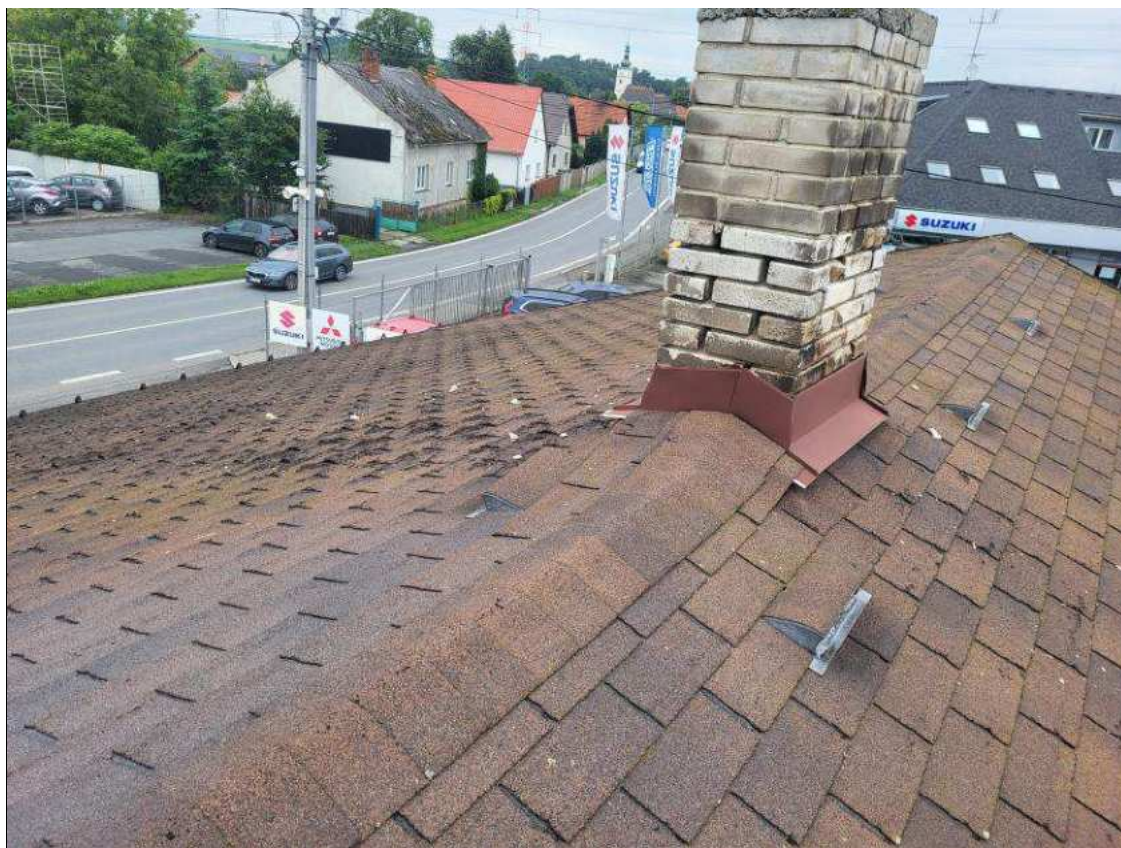
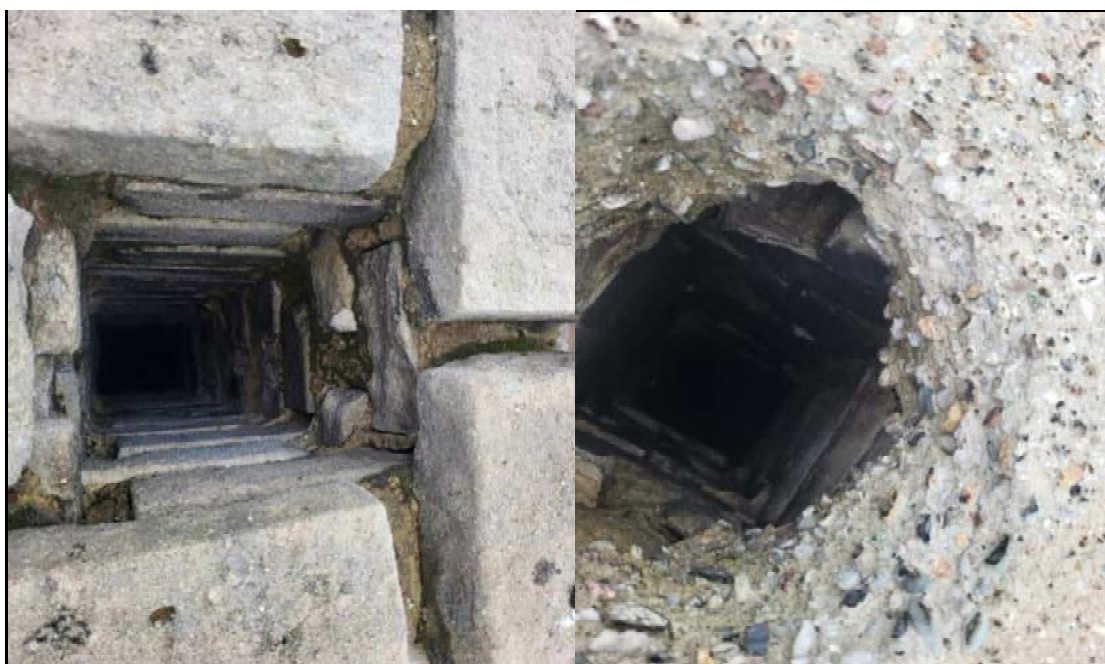
**Komínové těleso.** V objektu jsou celkem tři komínová tělesa z toho dvě zděná a jedno kovové pro plynový kotel. Jeden zděný komín se využívá pro krbová kamna. Druhý komín je v současnosti nepoužívaný. Do zděných komínů zatéká a cihly se rozpadávají a degradují. Komínové stříšky chybí na obou komínech.

Obr. rozklad zdiva komínu

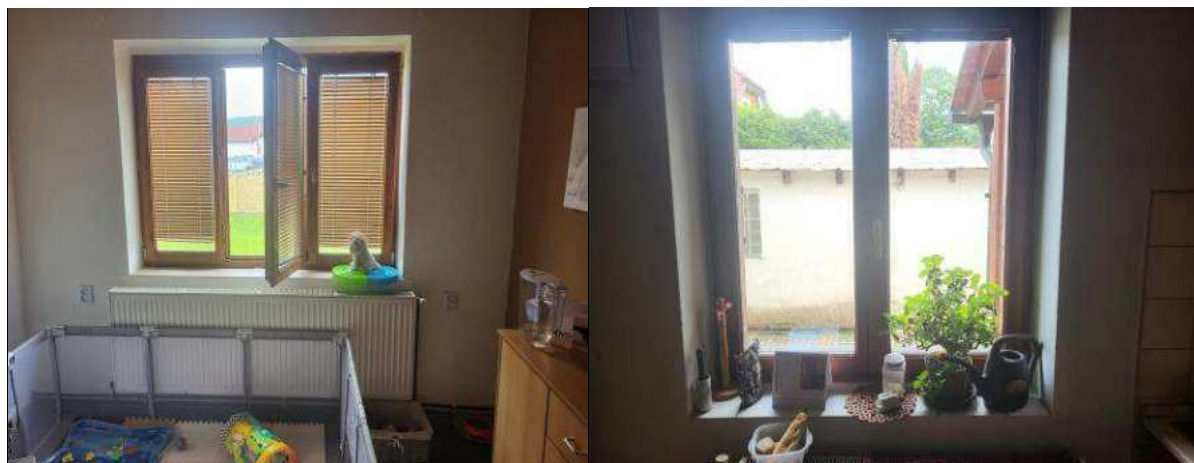
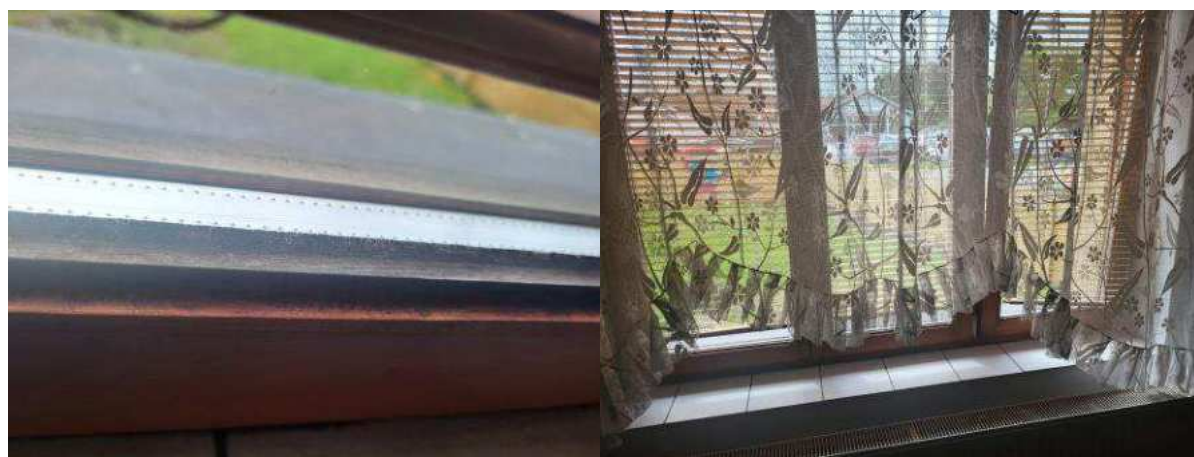
**V oblasti výplní otvorů.** Rámy výplní otvorů v obvodových konstrukcích tvoří dřevěné profily. Okna vyplňují izolační dvojskla s kovovým rámečkem, koeficient  $U_{W/m^2K}$  nezjištěn. V sociální části jsou instalována původní dřevěná okna se zdvojeným zasklením. Okna a dveře jsou poplatné době instalace a nesplňují dnešní platnou normu ČSN 73 0540-2 Tepelná ochrana budov.

Obr. okna dřevěná

**Náhrada stávajících původních oken za nové.** Předpokládá se výměna původních dřevěných oken za nové eurookna s  $U = 1,2 \text{ W/m}^2\text{K}$  a lepší, stejného rozměru, aby byla splněna doporučená hodnota  $U$  dle ČSN 73 0540-2 z roku 2011. Náklady na realizaci lze předpokládat na  $6\,500 \text{ Kč/m}^2 \text{ Kč}$ . Celkově se jedná o investici **95 000,- Kč**.

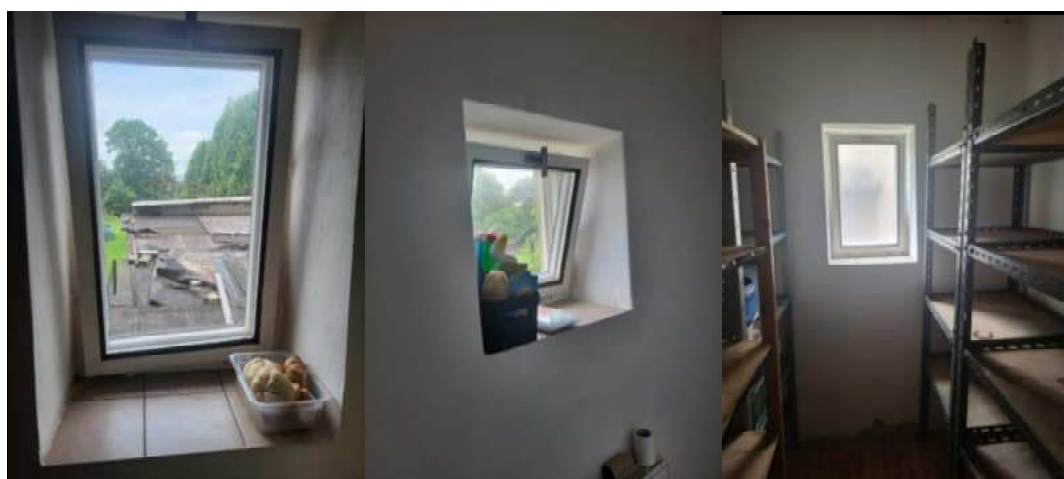
Obr. okna původní dřevěná zdvojená

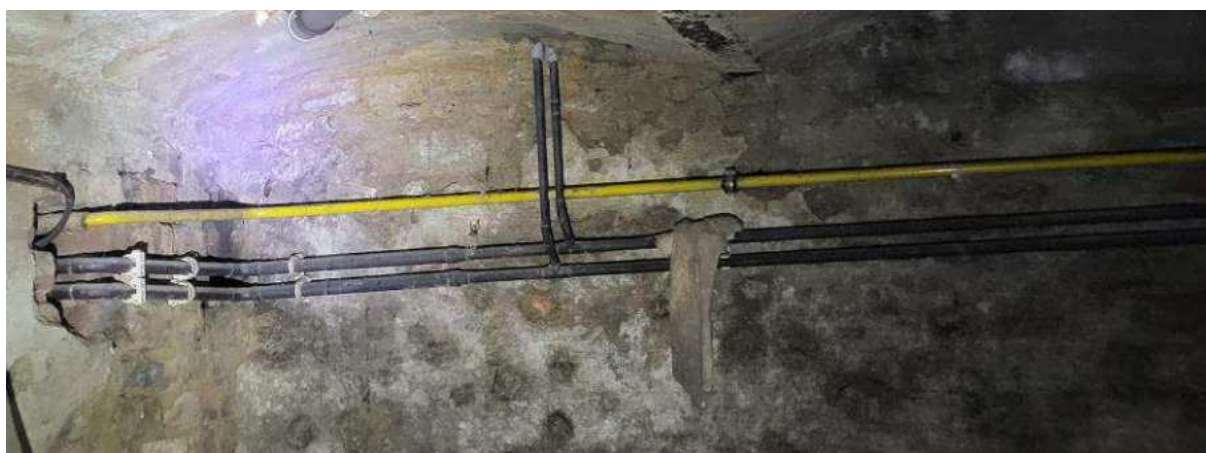
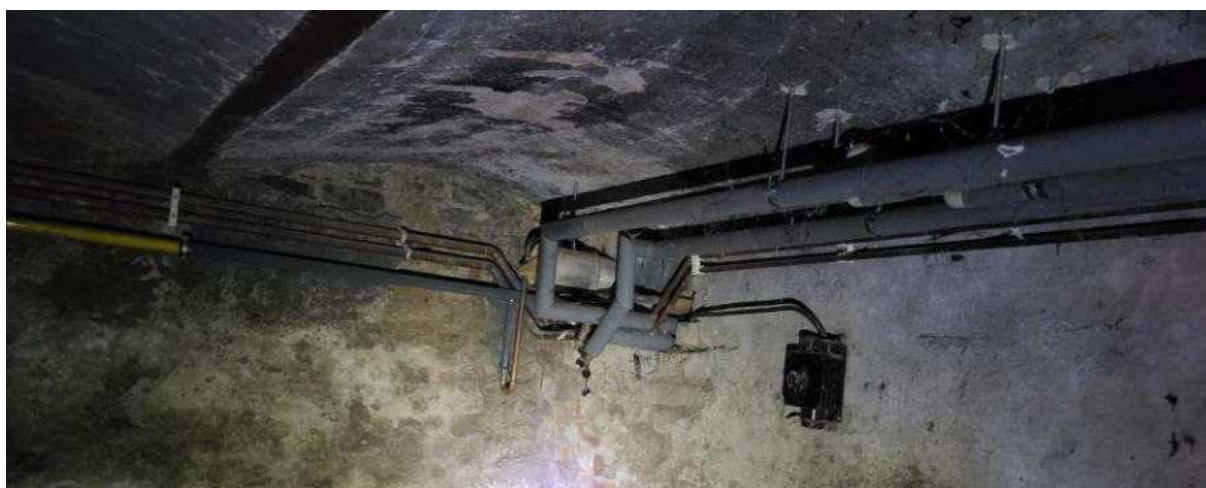
**V oblasti TZB** (technická zařízení budov). Zdroje tepla a rozvody ústředního vytápění jsou nově instalována. Jako hlavní zdroj tepla pro ÚT je instalováno tepelné čerpadlo vzduch/voda zn. TnG Air o jmenovitém výkonu 19 kW s integrovaným oběhovým čerpadlem a externím expanzomatem umístěný na potrubí. Jako bivalentní zdroj slouží kondenzační plynový kotel BUDERUS LOGAMAX s jmenovitém výkonem 24 kW. Nucený oběh zajišťuje oběhové čerpadlo integrované do kotle. Dále je využíváno lokálního zdroje tepla, krbová kamna instalovaná v obývacím pokoji. Zdroj teplé vody slouží akumulční zásobník DZD OKCE 250 o objemu 242l. Rozvody pitné vody jsou plastovým potrubím PPR. Rozvody tepla jsou formou měděného (CU) potrubí s lisovanými a pájenými tvarovkami. Jako topidla slouží dvojité plechové radiátory Korado Radik bez regulačních armatur. TRV nejsou instalovány. Rozvody ÚT nejsou v suterénu osazeny tepelnou izolací

Obr. obnažené rozvody ÚT v suterénu

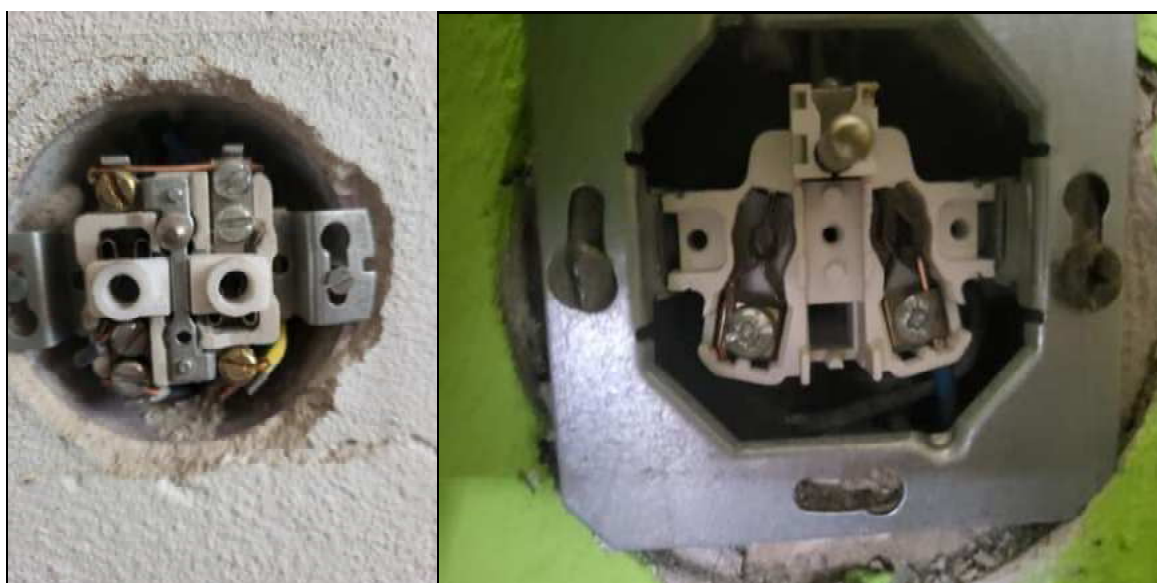
**V oblasti elektro.** V objektu je původní elektroinstalace vedená v hliníkových vodičích a také vyměněná elektroinstalace s měděnými vodiči. Veškerá instalovaná elektroinstalace je soustavy TN-C a z pohledu současných norem je nevyhovující. „Nové“ zásuvkové elektro rozvody jsou použity měděné vodiče CYKY o průřezu 1,5mm<sup>2</sup>. Vodič PEN je použitý jako „nulák“. Na zásuvkové okruhy norma požaduje kabel s třemi vodiči o průřezu 2,5 mm<sup>2</sup> CYKY. Sítě TN-C neumožňují zapojit běžný proudový chránič. Citlivé proudové chrániče byly donedávna předepsány jen pro ochranu zásuvek v koupelně, ve venkovním prostředí a nyní jsou předepsány i pro běžné zásuvkové obvody v domovních a bytových instalacích. V současné době jsou také i rozdílné nároky na samotný počet zásuvek v místnostech a osvětlení. Světelné rozvody jsou měděné vodiče CYKY 1,5 mm<sup>2</sup>. Domovní rozvaděč nemá kryt přístrojů, jsou odhalené vodiče.

Obr. průřez vodiče 1,5 mm<sup>2</sup>

**Elektro:** Vzhledem k důležitosti klasifikace hořlavých podkladů ve vztahu k bezpečnosti provozu bude třeba vycházet z požadavků novelizovaných norem. Prevenci vzniku požáru od elektrických zařízení byla dlouhodobě věnována pozornost, ale některé požadavky z dřívější doby doznaly změn. Je prokázáno, že vzniklý požár se může šířit i po elektrické instalaci, zejména v místech průchodů dělicími konstrukcemi, požárními příčkami a předěly. Cena elektroinstalace je velmi individuální a pro předmětný objekt se dá odhadovat na cca **150 000,- Kč**. Vše se bude odvíjet od požadavku investora, rozsahu a počtu zásuvkových okruhů, přístrojů, svítidel, zabezpečovačky, net apod.

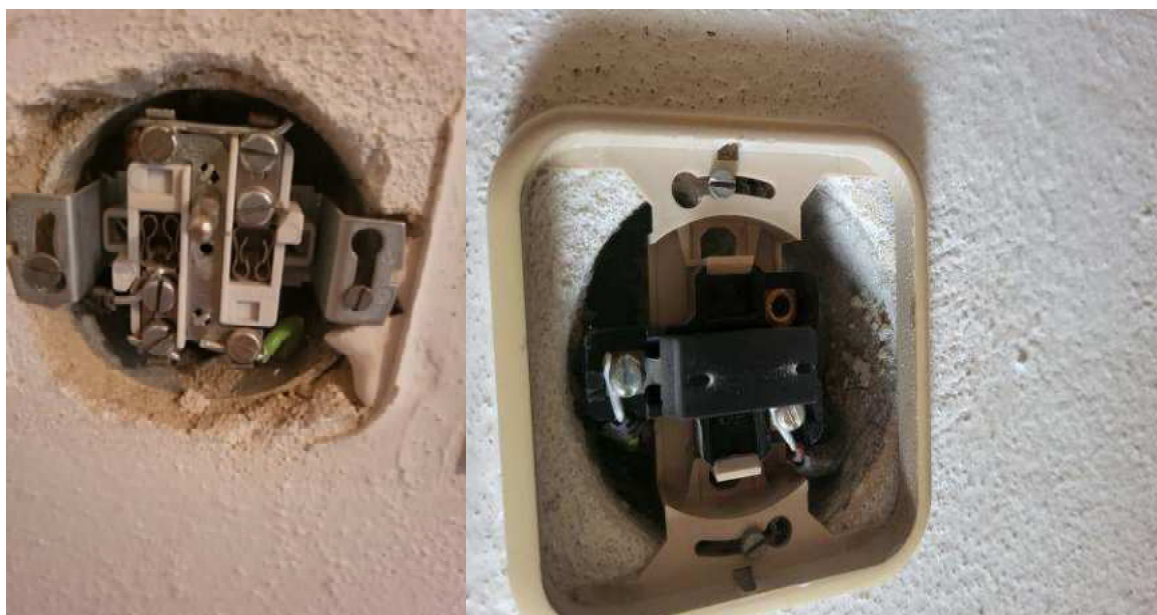
Obr. původní hliníková elektroinstalace

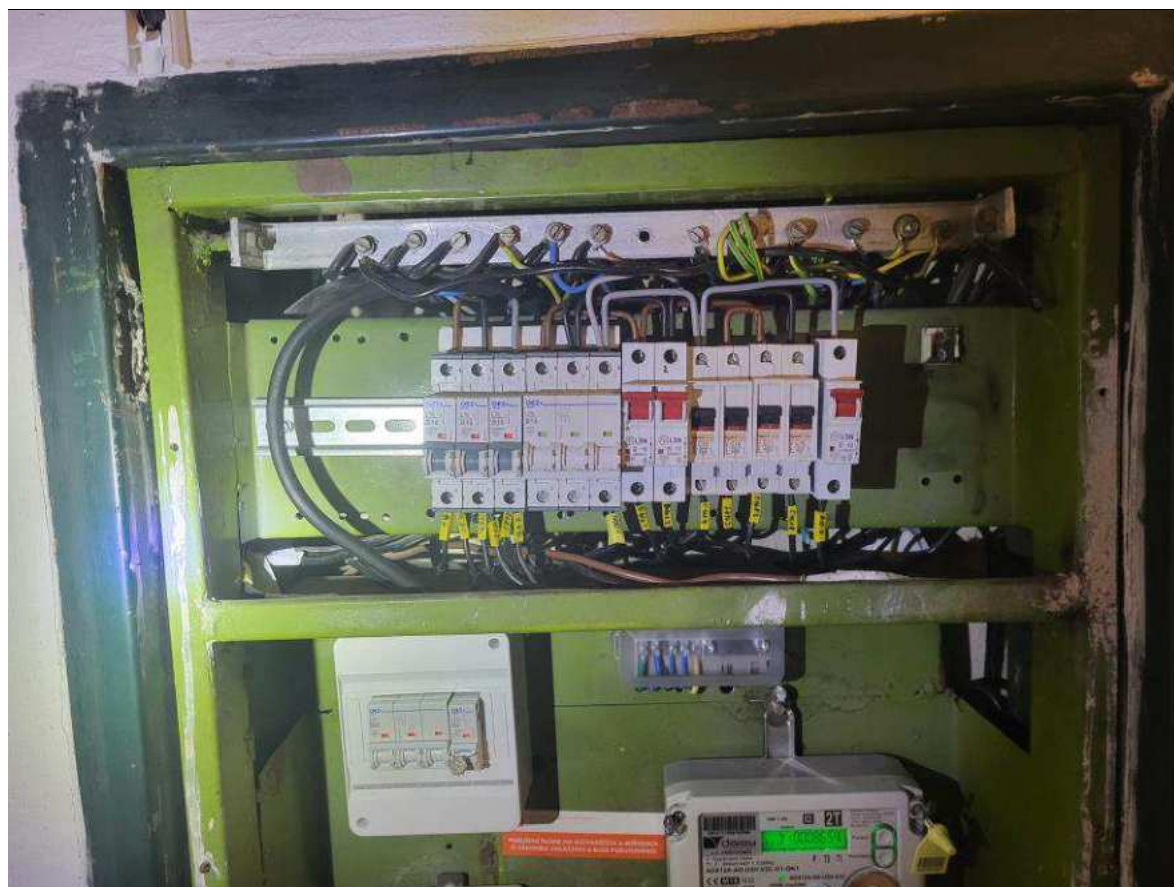
Obr. obnažené vodiče a přístroje v rozvaděči
