**FLUK Termovize**

## **RD Šenov u Nového Jičína**

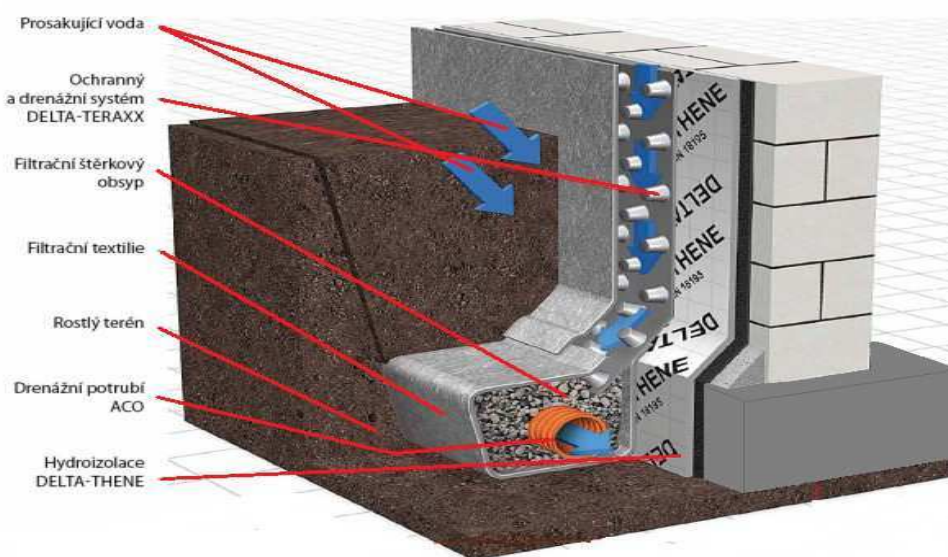
Příklad systémové drenážní vrstvy s hydroizolací

**Hydroizolace:** Nutné opatření na budově je odhalení soklu budovy až po základovou spáru. Po dokonalém vysušení soklové konstrukce lze provádět další opatření ve formě svíslé hydroizolace viz. obrázek níže. Jako tepelný izolant použijeme extrudovaný polystyren o min. tl. 100 mm se systémovou povrchovou úpravou. Před zasypaním soklu budovy se položí drenážní potrubí vyspádané do kanalizace/trativodu ve štěrkovém loži. Konstrukce bude oddělena od styku se zeminou novou folií. Doporučujeme neukončovat chodník k budově ale vytvořit vrstvu „kačírku“ olemovanou obrubníkem z důvodu odvodu zemní vlhkosti.
